ADRES	Cörversplein 1-1a 6221 EZ Maastricht
GEGEVENS	Oorspronkelijke functie: woonhuis met winkel Huidige functie: woonhuis met winkel
STATUS	Kenmerkend bouwwerk: voorgevels, bouwmassa en dak
FOTO'S

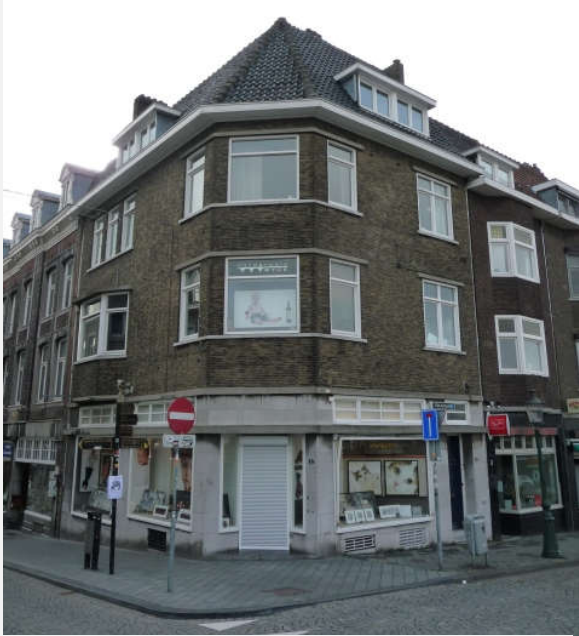
<p data-bbox="450 1106 802 1131"><i>De gevels het hoekpand Cörversplein 1-1a</i></p>
OMSCHRIJVING	<p data-bbox="450 1173 568 1198">Inleiding</p> <p data-bbox="450 1205 1407 1294">Hoekpand met lijstgevel uit ca. 1935, gelegen binnen de bebouwde kom en binnen het beschermd stadsgezicht van Maastricht. Het pand is gelijktijdig en als eenheid gebouwd met Oeverwal 14 op de tegenoverliggende hoek.</p> <p data-bbox="450 1332 609 1357">Beschrijving</p> <p data-bbox="450 1364 1407 1518">Hoekpand, gesitueerd op de hoek van de Wycker Brugstraat en het Cörversplein, gebouwd in het midden van de jaren dertig in een zakelijk expressionistische baksteenarchitectuur. Het hoekpand markeert samen met de tegenhanger Oeverwal 14/ Wycker Brugstraat 62 de 'entree' van de Wycker Brugstraat aan de zijde van de Sint Servaasbrug.</p> <p data-bbox="450 1525 1407 1646">Het pand is boven een kelder opgebouwd uit drie bouwlagen onder een omlopend schilddak dat is gedekt met opnieuw verbeterde Hollandse dakpannen. Aan beide straten is een originele brede dakkapel met plat dak en dubbele draairamen. Aan het dak is een bakgoot met een fors overstek.</p> <p data-bbox="450 1653 1407 1998">De hoek van het pand is afgeschuind. Hier zit de winkel deur, geplaatst in een verdiept portiek met een smalle staande etalageruit aan weerszijde. De deur naar de bovenwoningen zit in de rechter gevelas van de gevel aan het Cörversplein. De winkelpui ter hoogte van de begane grond is geheel in hardsteen opgetrokken, aan de bovenzijde afgesloten door een dubbele betonnen lijst. De gevel aan het Cörversplein heeft een grote winkelruit (origineel) waarvan de bovenzijde strak aansluit op de betonnen luifel; de gevel aan de Wycker Brugstraat heeft twee van dergelijke grote winkelruiten (beide origineel). Tussen de twee betonnen lijsten zijn oorspronkelijke liggende vensters opgenomen met de voor die tijd karakteristieke horizontale roede-indeling. Het opgaand muurwerk van de eerste en tweede verdieping is opgetrokken met een gele baksteen in kettingverband met oorspronkelijke terugliggende voeg.</p> <p data-bbox="450 2004 1407 2027">Op de hoek bevindt zich op beide verdiepingen een breed venster met bovenlicht</p>

<p>geflankeerd door twee smallere vensters in de aangrenzende gevels. De drie vensters zijn onder en boven visueel met elkaar gekoppeld door hardstenen dorpels. Voor alle bovenlichten van de ramen op de verdiepingen geldt dat de oorspronkelijke horizontale roedenverdeling zoals die op de begane grond nog aanwezig is, is verdwenen. De gevel aan het Cörversplein heeft op beide verdiepingen een tweedelig samengesteld venster, waarvan de onderramen zijn vernieuwd, maar het kozijn en de bovenlichten origineel zijn. De vensters hebben hardstenen onder- en bovendorpels.</p> <p>De gevel aan de Wycker Brugstraat heeft op de eerste verdieping een driekantige uitgebouwde erker met betonnen luifel. Ook hier zijn de onderramen een keer vernieuwd, kozijnhout en bovenlichten zijn oorspronkelijk. Op de tweede verdieping zijn drie staande vensters met bovenlicht geplaatst op een doorlopende hardstenen dorpel.</p>

<p>RICHTLIJNEN</p>	<p>Algemeen:</p> <ul style="list-style-type: none"> • Voor de algemene richtlijnen voor dominante en kenmerkende bouwwerken, alsmede de waardevolle cultuurhistorische elementen, zie paragraaf 2.1 van dit rapport. • Voor de algemene richtlijnen voor onderhoud en wijzigingen in cultuurhistorische attentiegebieden en beschermde stadsgezichten, zie paragraaf 2.3 van dit rapport. <p>Objectgericht:</p> <ul style="list-style-type: none"> • Het is aan te bevelen de gevel voorzichtig te reinigen (niet zandstralen) zodat de gele kleur van de bakstenen meer tot uitdrukking komt.
